Prosjekt : Betanien 1 et ombygging

Sak : Status på div reklamasjoner i forbindelse med 1 års befaring.

**Notat omhandler mangler som er avdekket i forbindelse med 1 års befaring.**

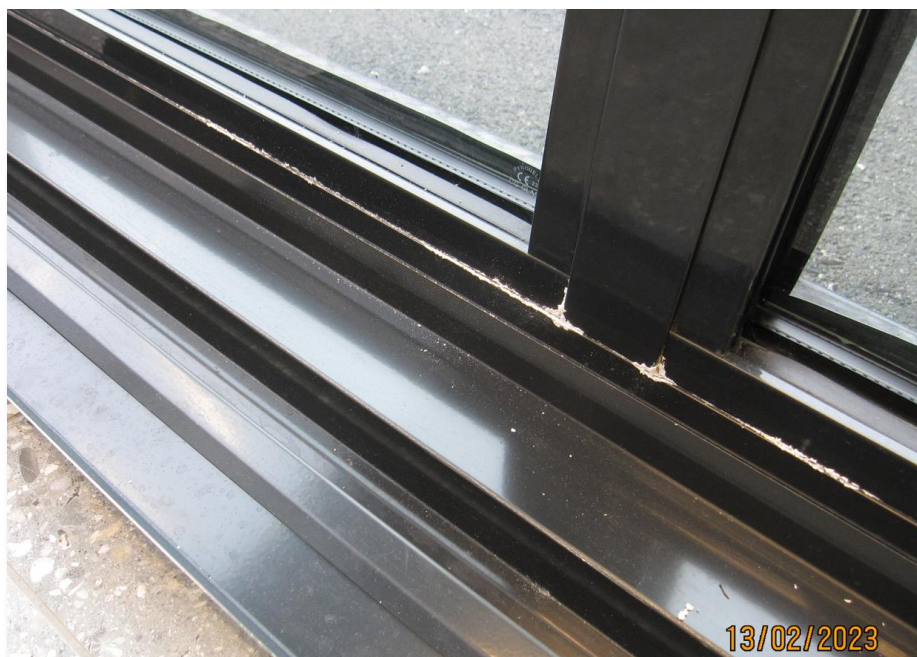
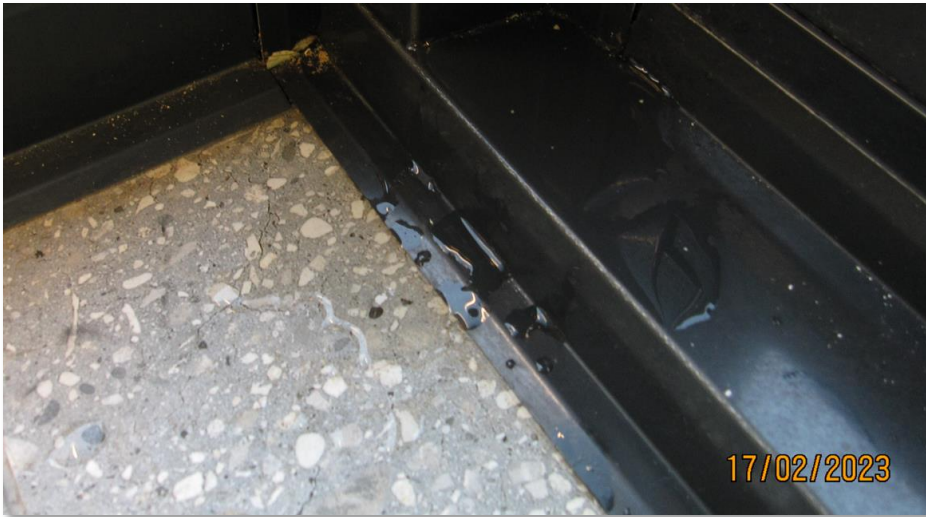
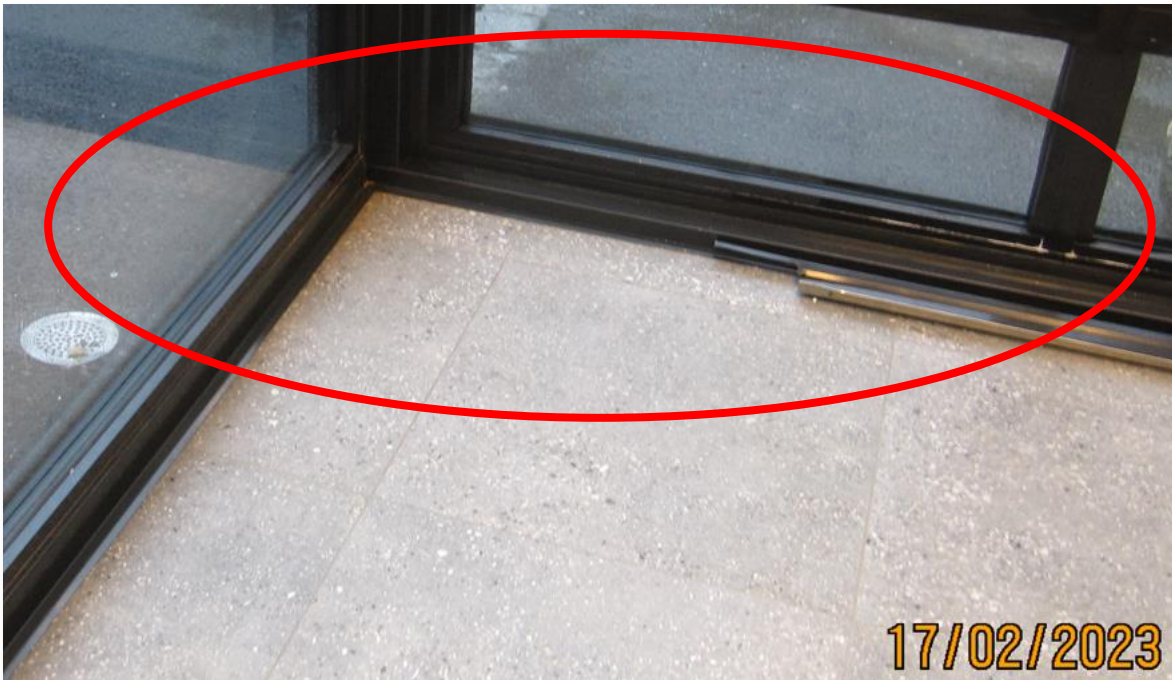
Rom 1.147B Inngangsparti

Her er dessverre ikke ytterkonstruksjon tett slik at det fortsatt kommer vann inn i bygget. Vinduer er misfarget etter mye lekkasjer.

På befaring 14.03.23 tilbakemeldes det at lekkasje nå er tettet. ÅBF vasker vinduer godt, reetablerer beslag monterer gips og maler. Dette arbeidet starter omgående og kan utføres uten videre avtale.

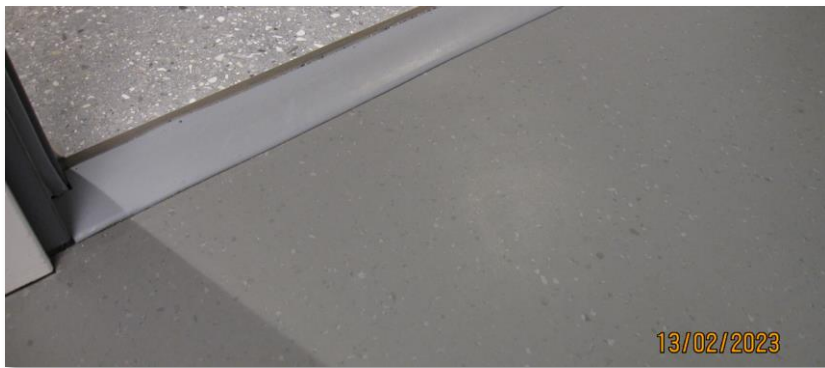
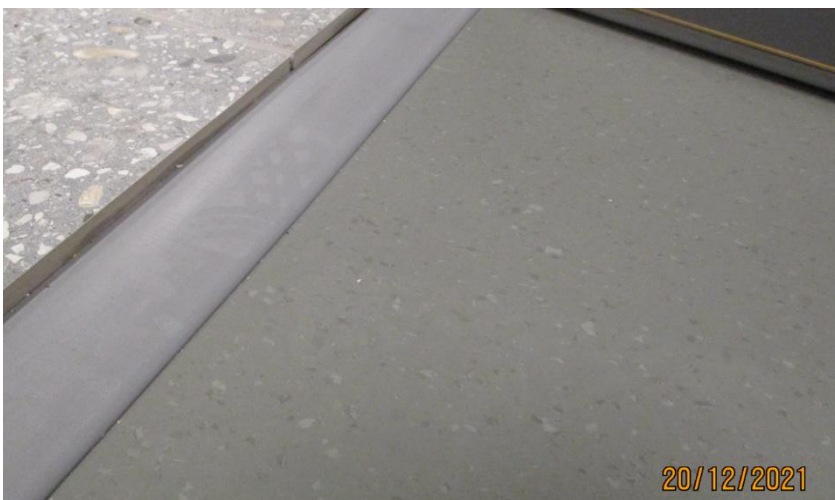
Rom 1.150, 1.151, 1.152,1.153, 1,154, behandlingsrom poliklinikk.

Bemerket på overlevering. Her må det limes en liten overgangslist som tar skapkant.

Dette ble også bemerket ved overlevering 20.12.21

Utklipp under viser eksempel på type list som må brukes for å unngå skapkant.

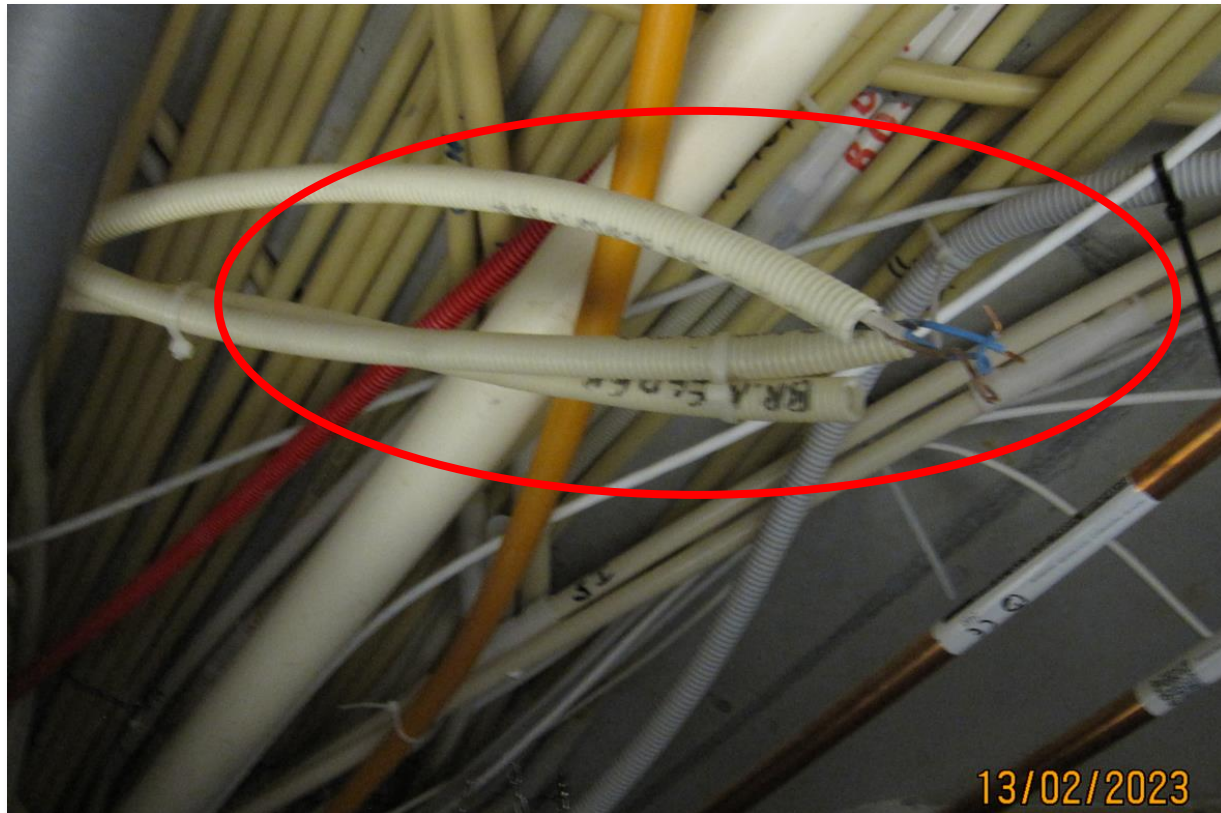
### Rom 1.148-1.154 1.147 eldre detektorsløyfe.

Ved utfasing av eldre brann meldere, var de i drift nesten helt til slutt i prosjektet. Her er ikke kabler fjernet eller terminert og ligger igjen over himling. Dette må fjernes. Eksempelbilde under.

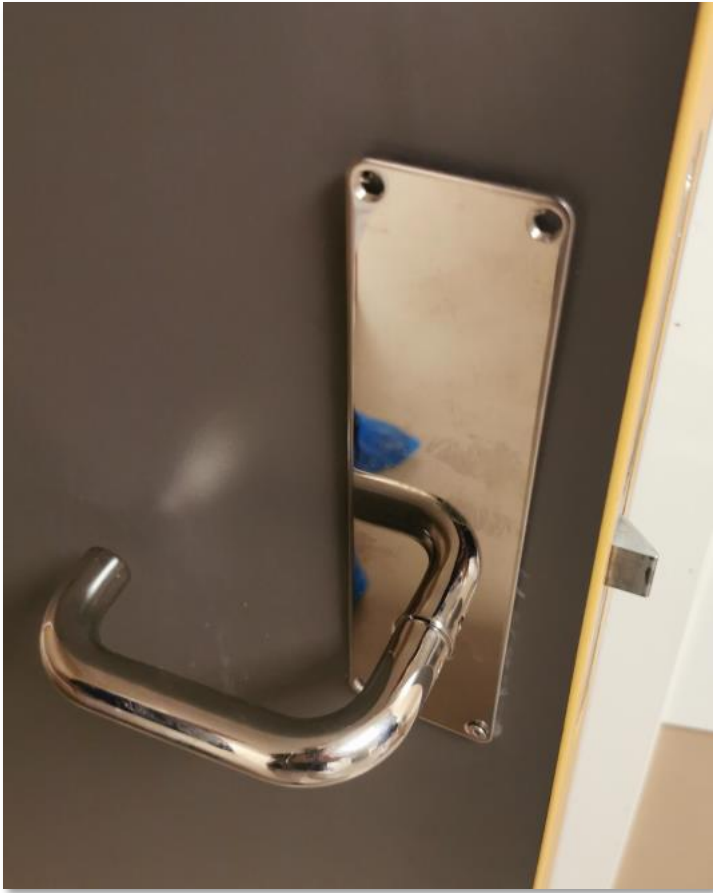
## Løse beslag dører

Enkelte dører mangler skruer på lanskilt, må overses.

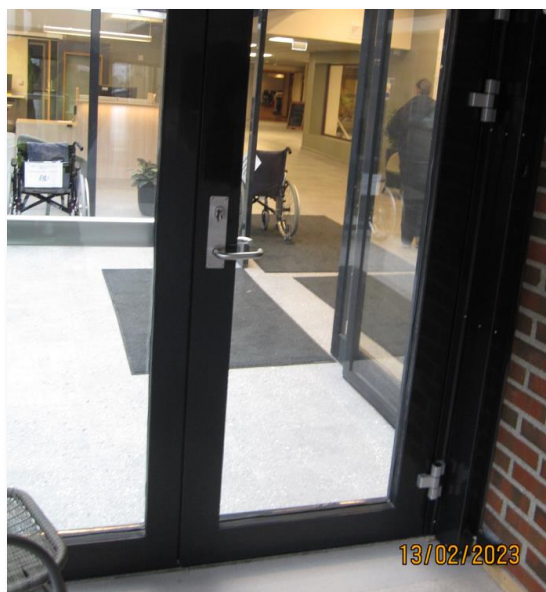
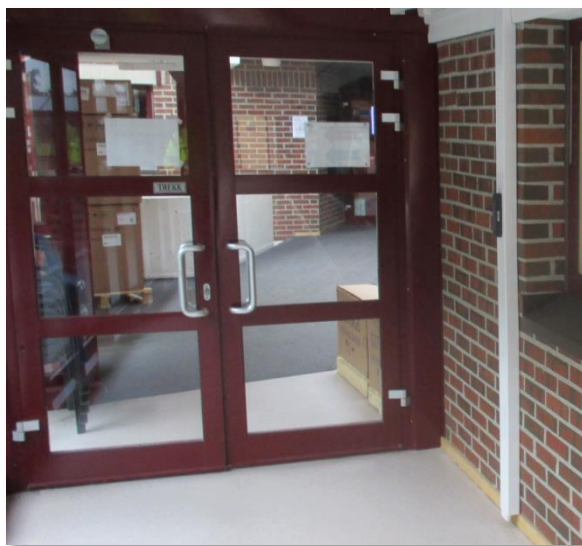
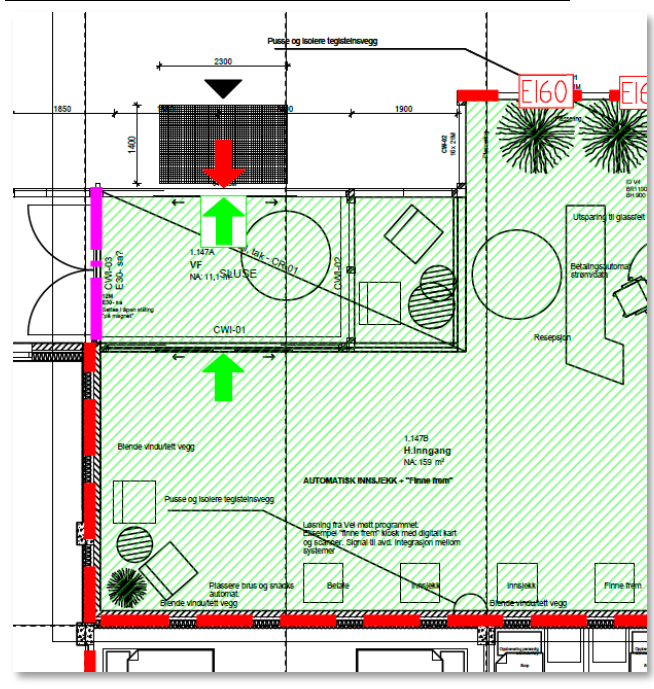
## Rom 1.147A

Skallsikring er ikke slutført. Sylinder som var i tidligere dør må monteres evt ny etableres. Dette er ytterdør til sykehjemmet og ikke en rømningsvei fra svalgang til sykehjemmet. **Gjennomgått på befaring ÅBF skaffer sylinderer.**

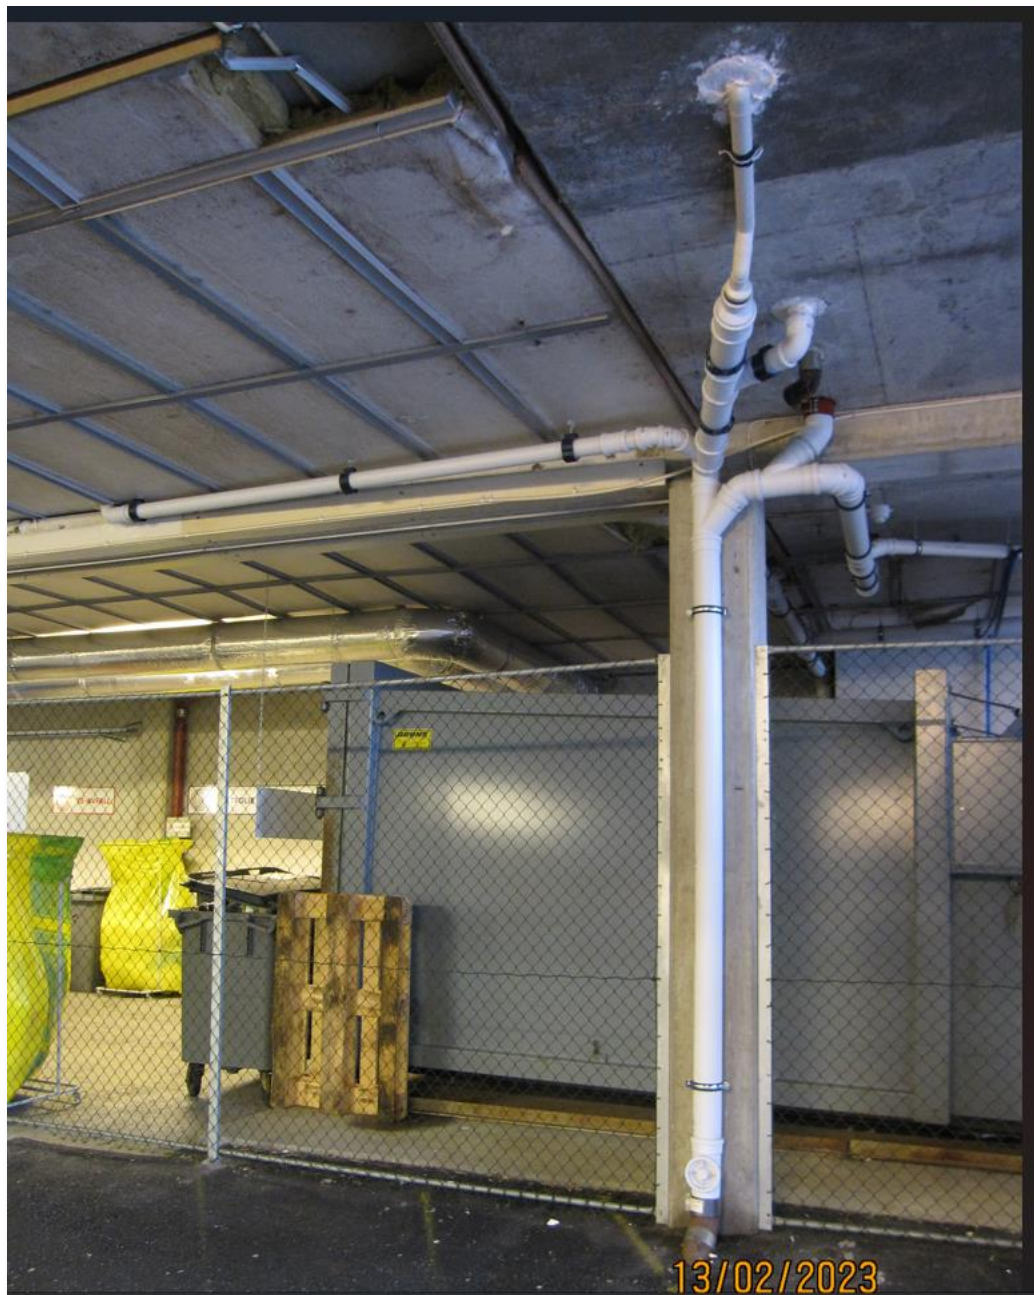
## Garasje

Spillvann fra vaskemaskiner 1 et er koblet mot overvannsledning og ikke spillvann. Dette er kritisk da sykehuset pt sender ut vaskevann rett ut i bekken nedenfor sykehuset. Dette er også en grov glipp i PRO av prosjektet ved at dette ikke er fanget opp. Må rettes opp i forbindelse med reklamasjons arbeidene i 1 et vaskerom.

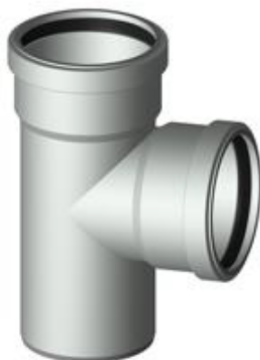
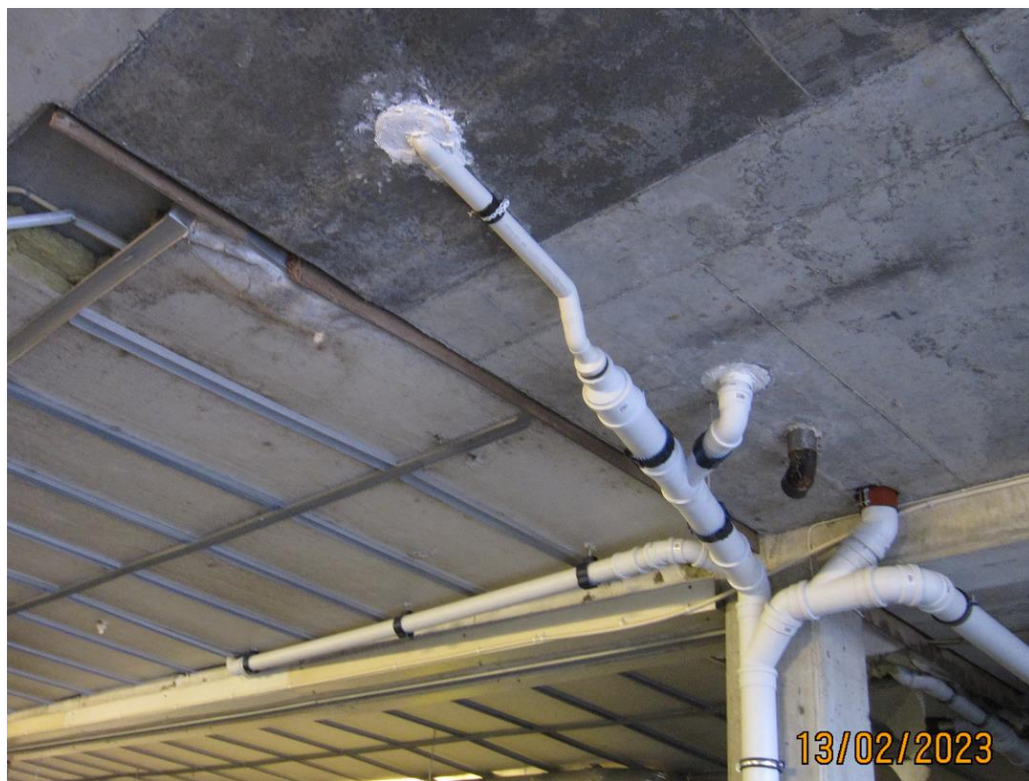
## Type avløpsrør.

I prosjektet er det brukt Polo-Kal 3S avløpssystem, et vanlig boliggrør. Dette systemet er for svakt når det kobles til vaskemaskinene som står i 1 et. Her leveres det i korte perioder ut vann med temperaturer opp mot 125 grader og vaskevannet har over lengre tid 100 grader. Valgt rørtype er dimensjonert for typisk «potet vann som sendes ut i spillvannet, men tåler ikke den belastningen som det her får. Rør strekk som er i tilknytning til vaskemaskiner må byttes i forbindelse med omlegging til spillvann (se punkt over) **Viktig ved omlegging at høyde i garasje beholdes slik den er i dag.**

Maksimal temperatur: +95°C (+97°C kort tid), Minimum temperatur: - 20°C
